## ĒKU KULTŪRVĒSTURISKĀ IZPĒTE

### Līgatnes papīrfabrikas apbūvei Līgatnē, Pilsonu ielā 1

Izstrādātājs: SIA „METRUM”, reģ. Nr.40003388748, Ģertrūdes iela 47-3, Rīga, LV-1011  
Projekta vadītāja: Māra Kalvāne

Rīga 2023

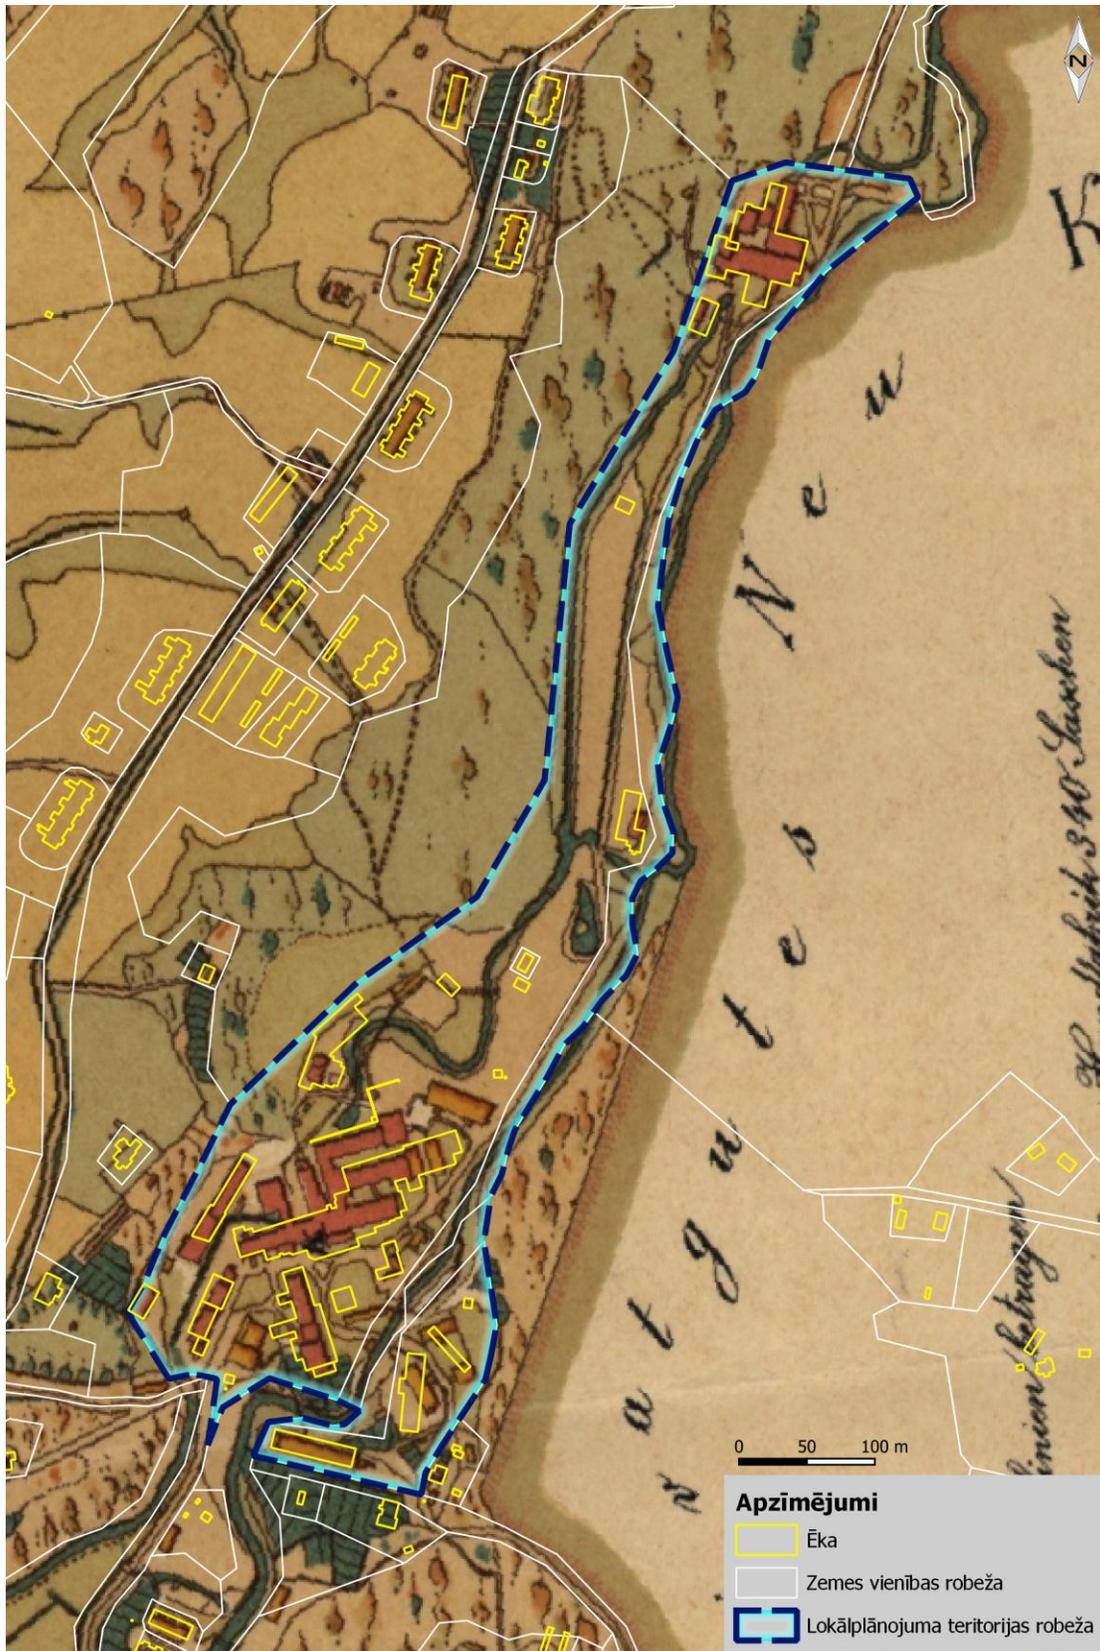
6. attēls. Līgatnes papīrfabrikas 1899.gada plāna fragments savietots ar 2023.gada Valsts Zemes dienesta kadastra kartes informāciju

Šis izpētes vajadzībām tika savietota 1899.gada karte ar 2023.gada Valsts Zemes dienesta kadastra kartes informāciju, tādējādi precizējot atsevišķu vēsturisko ēku būvperiodu un/vai novietojumu un būvapjoma izmaiņas (skat. 6.attēlu). 20.gadsimta sākumā, īpaši līdz pirmajam Pasaules karam, vēl turpinājās Līgatnes papīrfabrikas ēku un inženierbūvju aktīva būvniecība. Atsevišķas ēkas tika izbūvētas vai pārbūvētas arī starpkaru periodā, t.i. līdz 1940.gadam. Otrā pasaules kara laikā tika saspridzināta daļa no inženierbūvēm un atsevišķas ēkas. Fabrikas atjaunošana tika atsākta jau 1944.gadā.

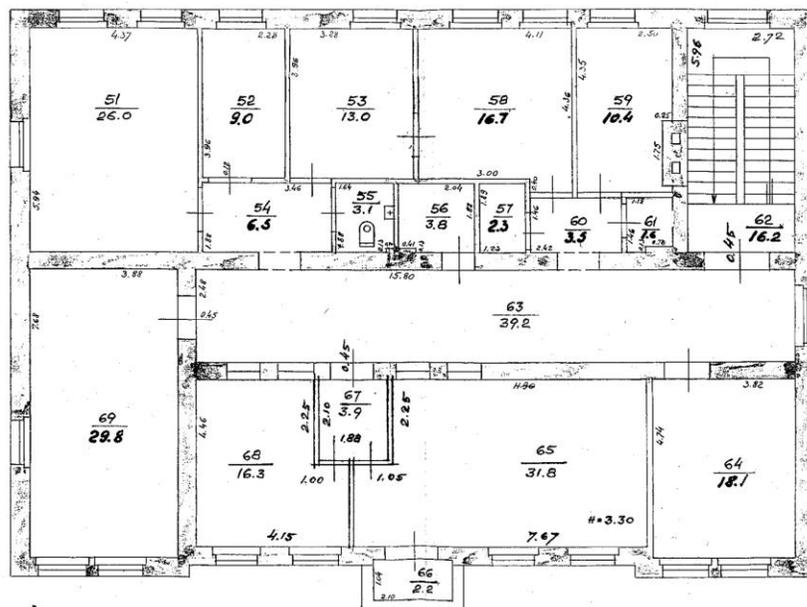
CETURTĀ stāva plāns

Ēkas konstruktīvo elementu apraksts: būves pamati – laukakmeņu un ķieģeļu mūris; būves ār sienas – ķieģeļu mūris; būves pārsegumi - pagrabstāva pārseguma konstrukcijas veido ķieģeļu velves, stāvu pārsegumi veidoti no koka sijām; būves jumts – azbestcements loksnes. Ēkai ir ierīkota nepieciešamā inženierapgāde – centralizētās apkures sistēma, elektroapgāde, ūdensapgāde, kanalizācija. Ēka šobrīd netiek izmantota saimnieciskai darbībai.

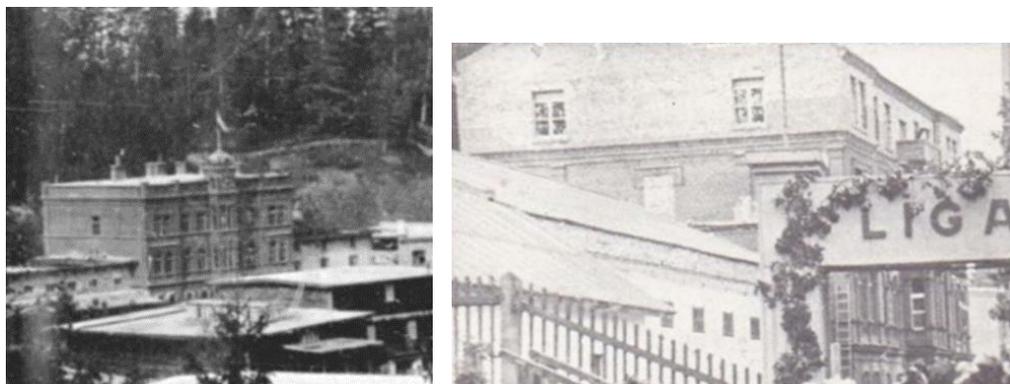
13., 14. attēls. 1910-1914.gada fotogrāfijas fragments un 1949.-1950.gada fotogrāfijas fragments.

Ēkai izbūvēti granīta laukakmeņu pamati, bet pati ēka būvēta no sarkaniem māla ķieģeļiem. Ēka sākotnēji būvēta ar vienu pazemes un trīs virszemes stāviem. Ēkas galvenā fasāde veidota simetriski, ar fasādes centrā izvietotu ēkas izvirzījumu, kas vainagojās ar dekoratīvu torni un karoga mastu. Ēkai sākotnēji bija izbūvēts plakanais jumts ar parapetu, kā to uzskatāmi var redzēt 20.gs. sākuma fotoattēlā (skat. 13.attēlu). Tikai laika periodā pēc Otrā pasaules kara, 1945.-49. gadā ēkai tika nojaukts tornis un izbūvēts ceturtais stāvs ar divslīpju jumtu (skat. 14.-16.attēlu). Ēkas pārbūve ir redzama gan ēkas fasādēs, jo ceturtais stāva ķieģeļi atšķiras ar savu krāsu un kvalitāti, gan kāpņu telpā, jo jaunais starpstāvu kāpņu laukums izvietots kāpņu telpas logam pa vidu.

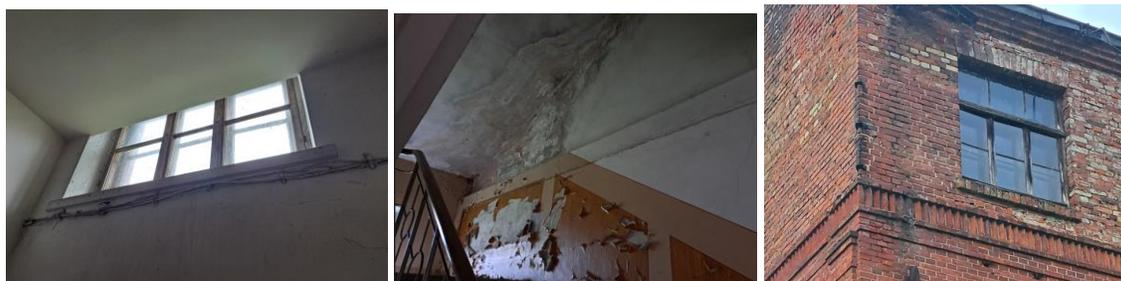
15.-16. attēls. Ēkas pārbūves "liecinieki" – kāpņu telpā un ēkas fasādē.

Ēkai labi saglabājušās ēkas fasādes un to dekoru, logu un durvju ailas. Būvprojoms izmainīts 20.gadsimta vidū, izbūvējot ceturto stāvu un divslīpju jumtu, un nojaucot torni. Ēkai nav saglabājušies oriģinālie būvistrādājumi (durvis, logi, kāpņu margas u.tml.), bet ir saglabājušās oriģinālās grīdas (flīzes ieejas vestibilā un koka dēļu grīdas). Interjerā dominē 20.gs. 70.-80. gadu biroju telpu interjers, apgaismes ķermeņi un iekārtojums.

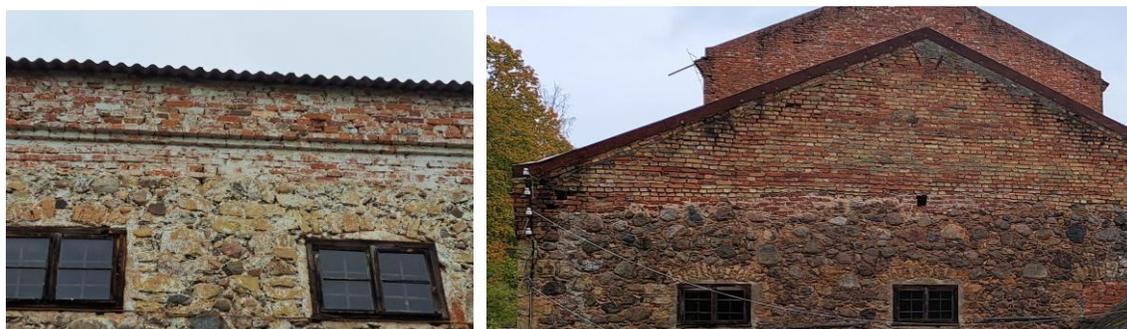
22, 23. attēls. Ēkas fasādes fragments, ar papildus ķieģeļu mūra joslu virs laukakmeņu mūra. Un ēkas gala fasādes fragments ar ķieģeļu mūri

Iespējams, pēc Otrā pasaules kara, laika posmā no 1945.-1949. gadam, ēkai izbūvēts starpstāvu dzelzsbetona pārsegums, kas balstīts uz dzelzsbetona sijām un ārējām nesošajām laukakmeņu mūra sienām. Lai iegūtu papildus telpu jumta stāvā, ēkai izbūvēta papildus ķieģeļu mūra josla (75 cm augstumā), virs laukakmeņu mūra un pārbūvēts ēkas jumts. Ēkas jumts 20.gs. sākuma fotoattēlos ir lēzens, bet jau pēc Otrā pasaules kara – divslīpju, ar izbūvēto papildus ķieģeļu mūra joslu (skat. 13., 14. un 22., 23. attēlu).

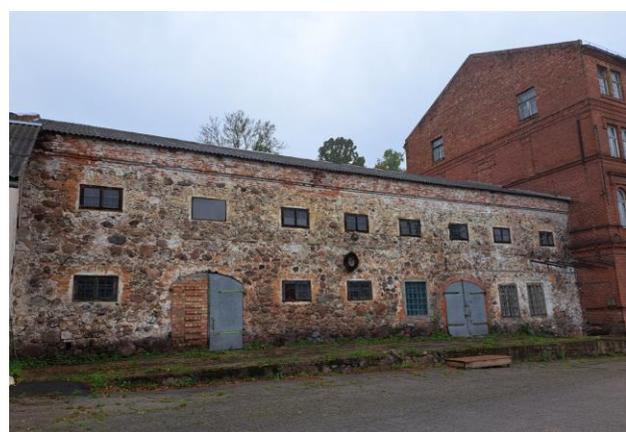
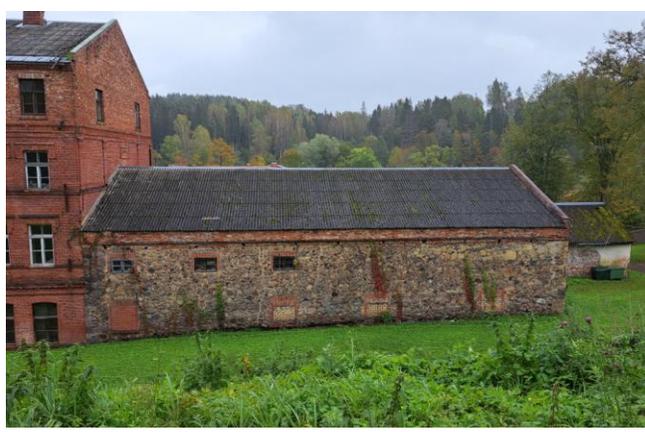
Ēkas fasādes

Logu ailas, iespējams pat vairākkārt pārbūvētas – ierīkotas no jauna un aizmūrētas, samazinātas vai palielinātas. Arī vienu ārdurvju puse šobrīd aizmūrēta ar ķieģeļiem.

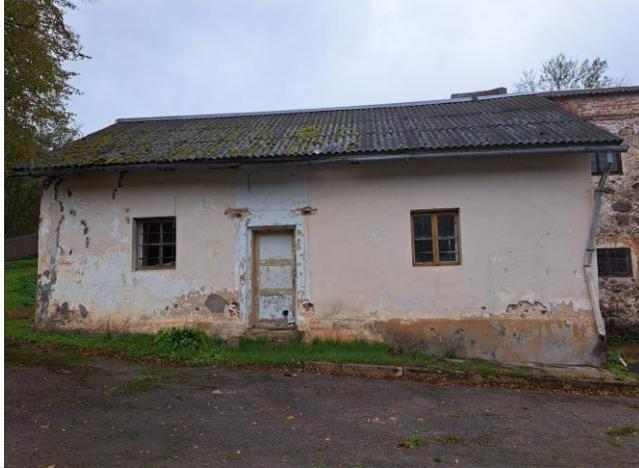
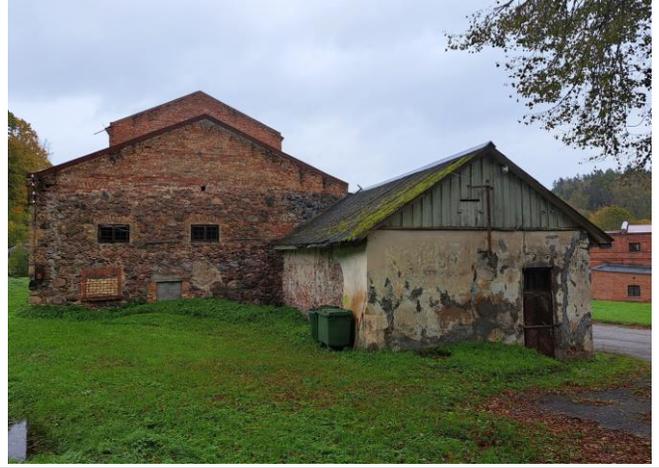
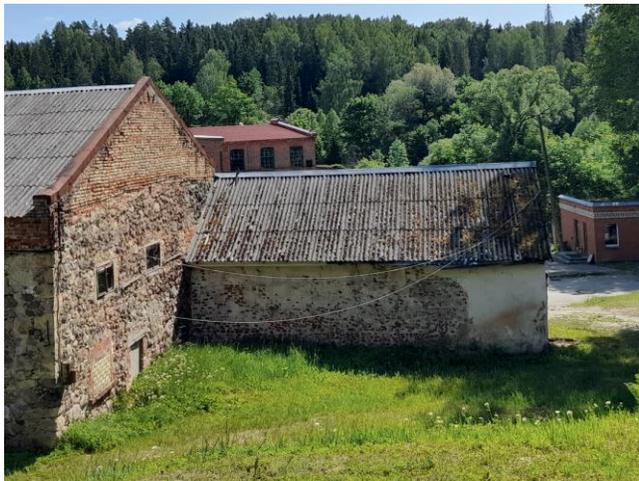
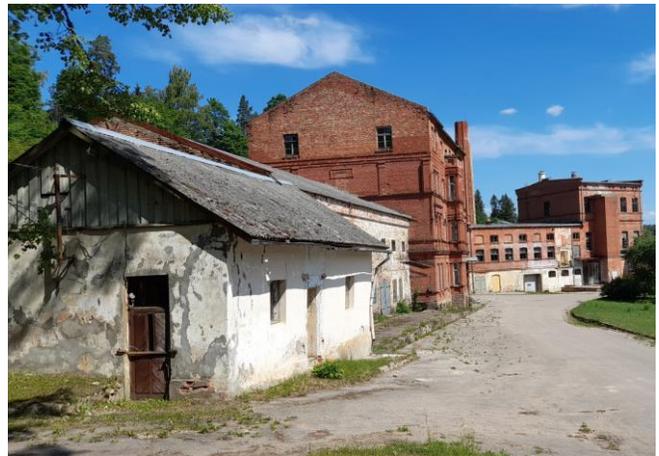
Ēkas fasādes

Ēkai nav saglabājušies oriģinālie logi vai durvis.

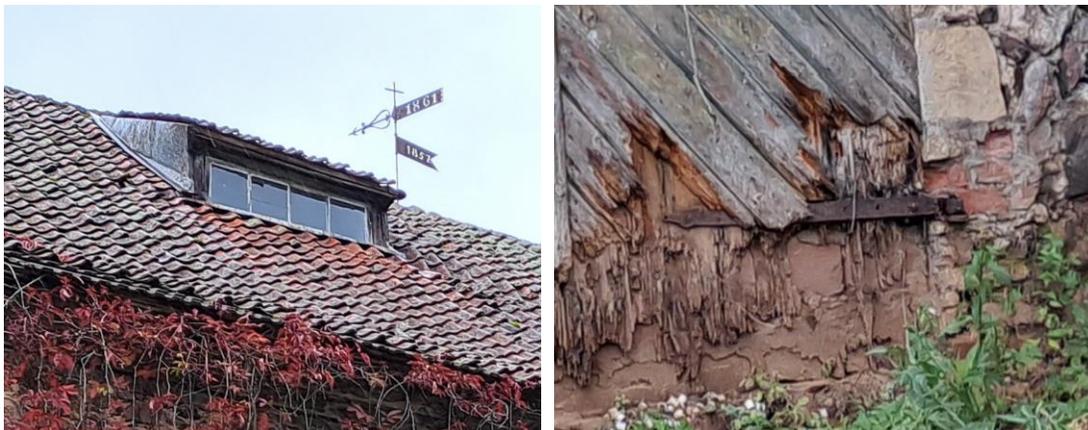
32., 33.attēls. Jumta izbūve, vējrādis un durvju metāla eņģe.

Ēka ir vienkārša, ar bēniņiem. Jumtā ir saglabājušās jumta izbūves ar nelieliem logiem (divas katrā no jumta lielajām plaknēm), kas redzamas arī 1882.gada fotoattēlā. Uz jumta izvietots vējrādis ar diviem gadu skaitļiem – 1861. un 1857.gads. Kopumā ēkai nav saglabājušies oriģinālie logi vai durvis, bet iespējams ir saglabājušās atsevišķas metāla būvdetaļas, piemēram durvju eņģes, no kurām viena ir redzama ēkas Z fasādes durvīs.

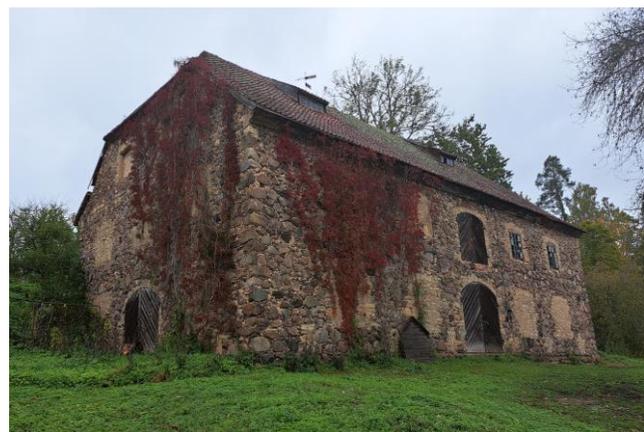
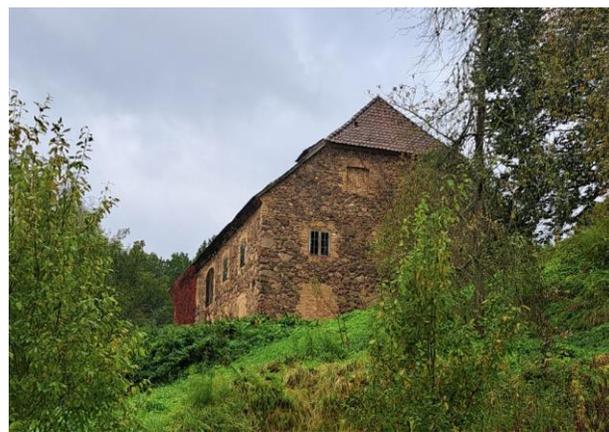
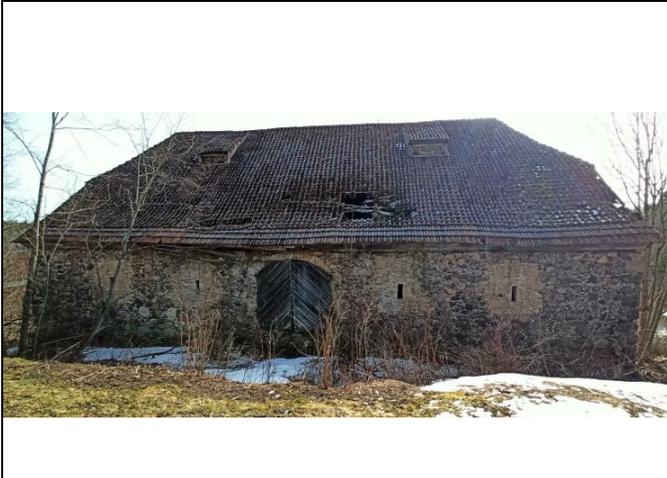
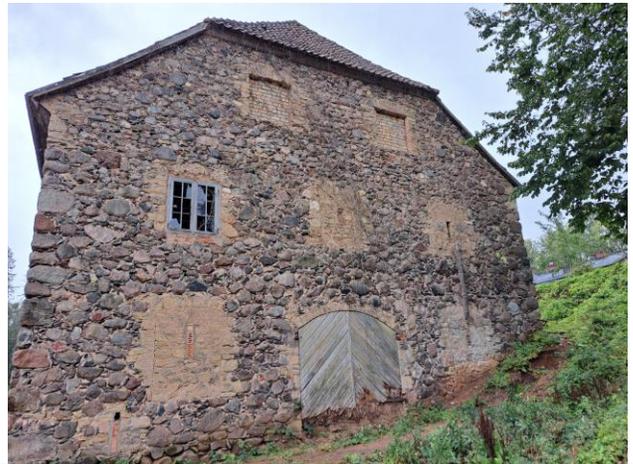
Ēkas fasādes

Ņemot vērā ēkas novietojumu nogāzē un acīmredzamo nogāzes grunts virskārtas pakāpenisko noslīdēšanu un dabiska “kultūrslāņa” izveidošanos, ēkas rietumu fasādes pirmā stāva līmenī un daļa no ēkas gala fasādēm atrodas zem esošā grunts līmeņa un ir pakļautas tiešai virsūdeņu ietekmei, kas veidojas nogāzes augšdaļā.

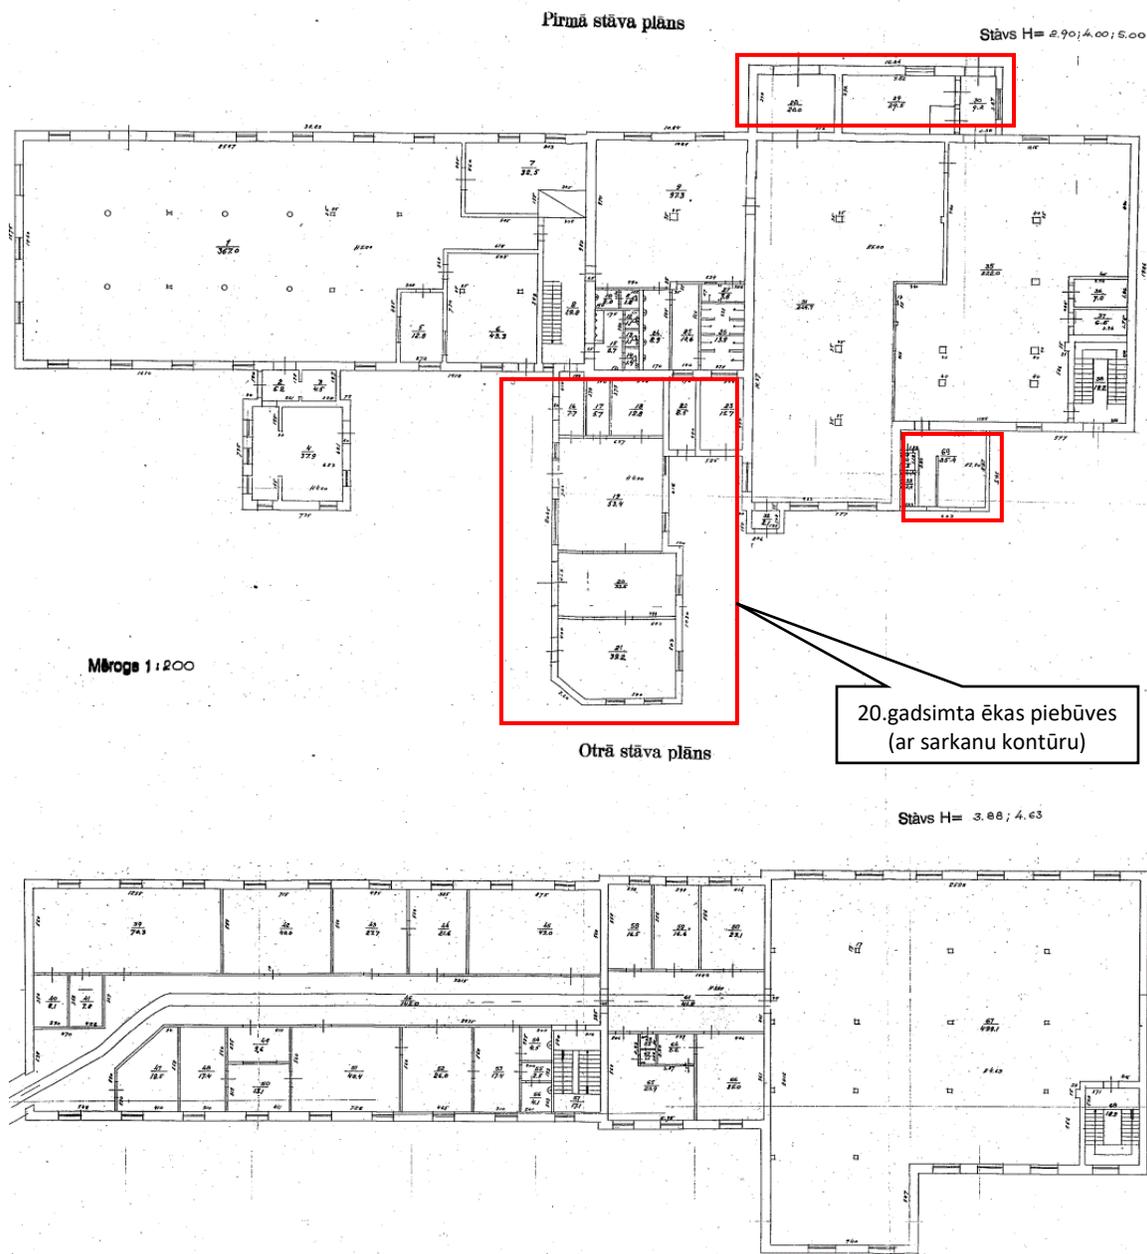
36., 37. attēls. **Ēkas stāvu plāni**. Avots: Ēku inventarizācijas lietu informācija, 2001.gads

Ēkas konstruktīvo elementu apraksts: būves pamati – lentveida pamatu konstrukcija veidota no laukakmeņu mūra, bet stabveida pamati – no dzelzsbetona; būves ār sienas – ķieģeļu mūris; būves pārsegumi - pirmā stāva pārsegums virs dzelzsbetona sijām – dzelzsbetona plātne; pārsegums virs

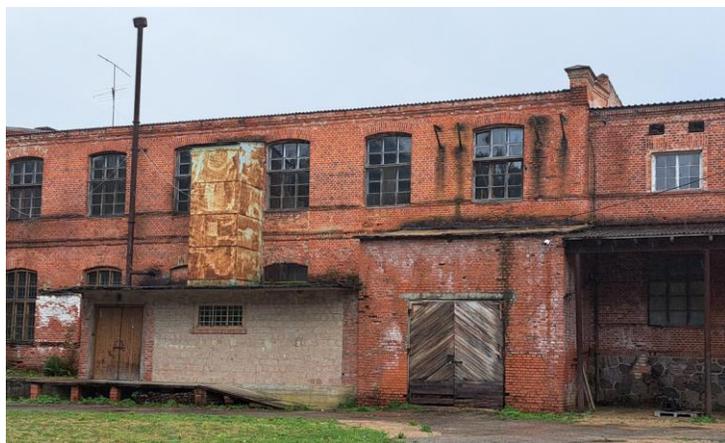
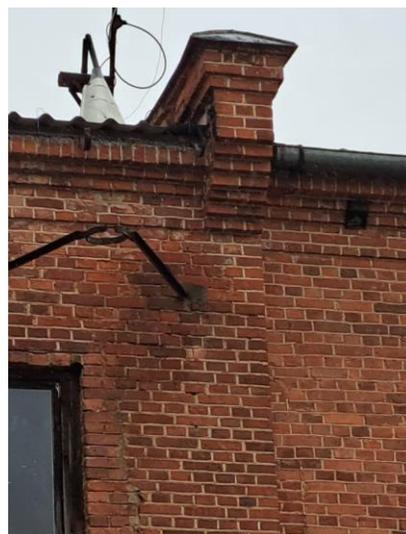
38., 39. attēls. Ēkas pārbūves “licinieki” – austrumu puses piebūve un ēkas pamatapjomu savienojuma vieta.

Ēkai izbūvēti gan plakanie jumti, gan daudzslīpju jumti. Jumtu konstrukcijas veidotas no koka, tērauda un dzelzsbetona elementiem. Tāpat arī ir dažāds materiālu pielietojums pirmā stāva pārseguma un kolonnu konstrukcijās, kas kopumā liecina, ka ēka nav būvēta vienlaicīgi, bet iespējams pa daļām. 1899.gada plānā ir redzams ēkas pamatapjoms, bez divām piebūvēm, kas noteikti piebūvētas vēlāk (uz austrumu un rietumu pusi).

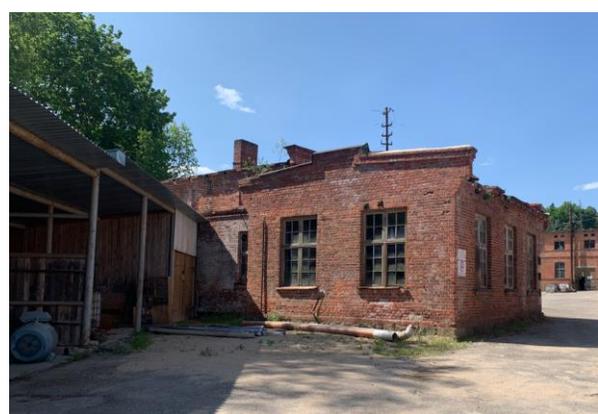
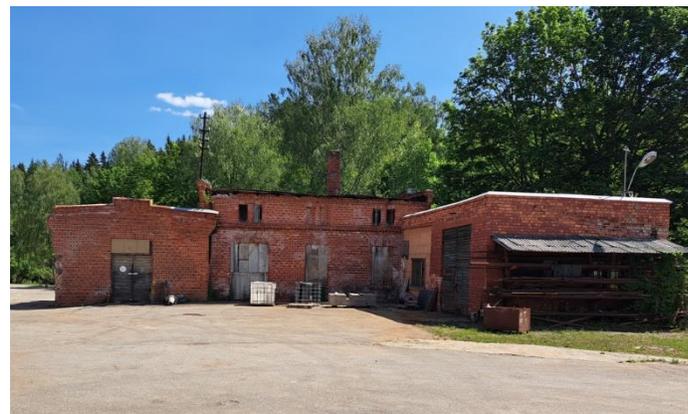
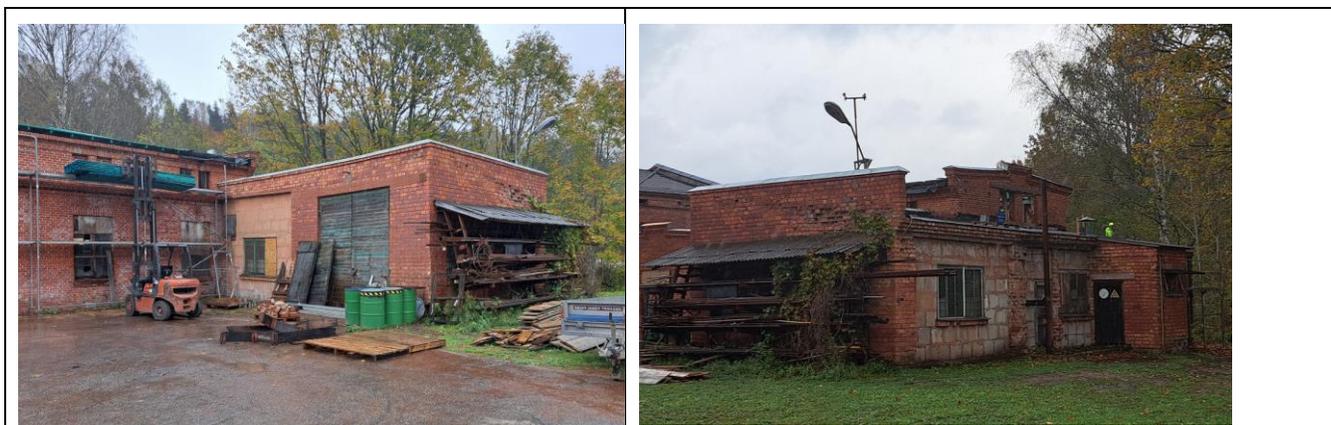
Ēkas fasādes

Pie ēkas dienvidu fasādes 20.gadsimtā piebūvētas divas telpas, kā atsevišķas piebūves, kas šobrīd izskatāmas par vidi degradējošām būvēm. Pie ēkas austrumu fasādes piebūvēta nojume.

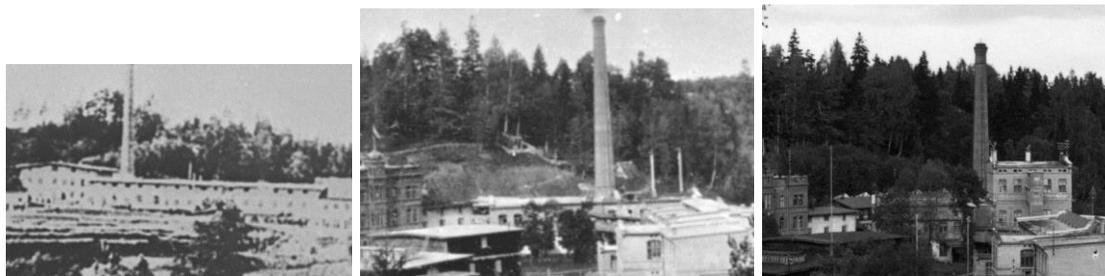
53.-55 attēls. 1882. gada, 1910./1914.gada, 1920./1929.gada fotogrāfiju fragmenti

Ēkas pamatapjoms būvētas 19.gs. sākumā, ~1830.gadu, un ir industriālā mantojuma paraugs. Laika posmā no 1830. gada līdz 1899. gadam ēka ir būtiski paplašināta, izbūvējot gan jaunas ražošanas telpas (korpusus), gan noliktavas, bet šobrīd nav apzināti atsevišķu ēkas daļu būvperiodi. Par ēkas attīstības etapiem 19./20. gs. var spriest arī pēc vēsturiskajām fotogrāfijām. 1882.gada fotogrāfijā redzams galvenais ražošanas korpusus viena un divu stāvu augstumā. Arī vēl 1910./1914. gada fotogrāfijā ēka nav augstāka par diviem stāviem, un tikai fotogrāfijā, kas attiecināta uz 1920./1929.gada periodu ir redzams ēkas augstākais – četrstāvu korpusus.

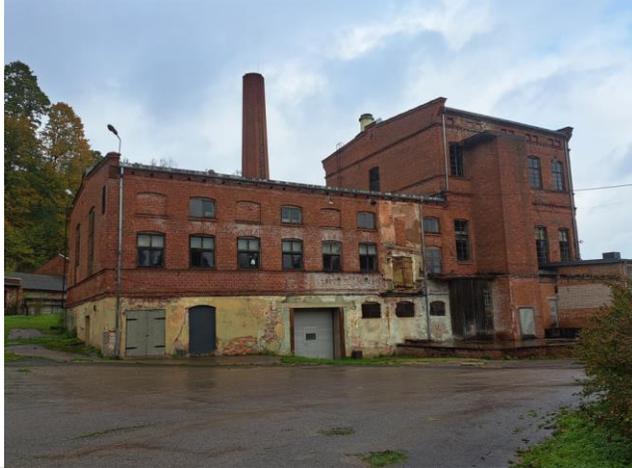
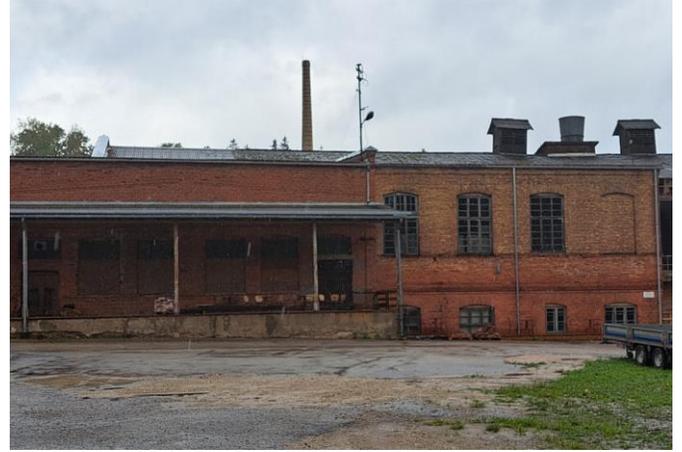
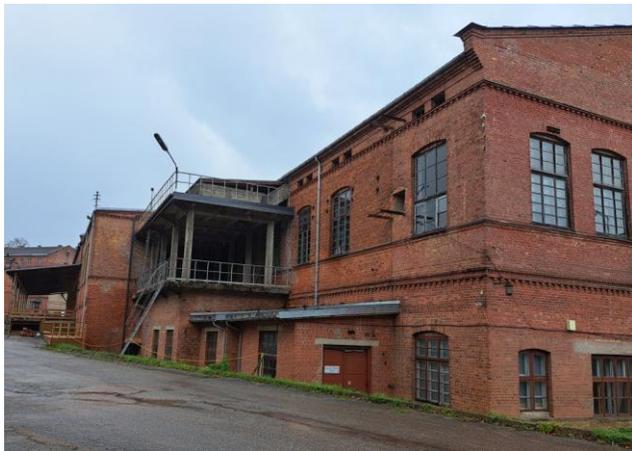
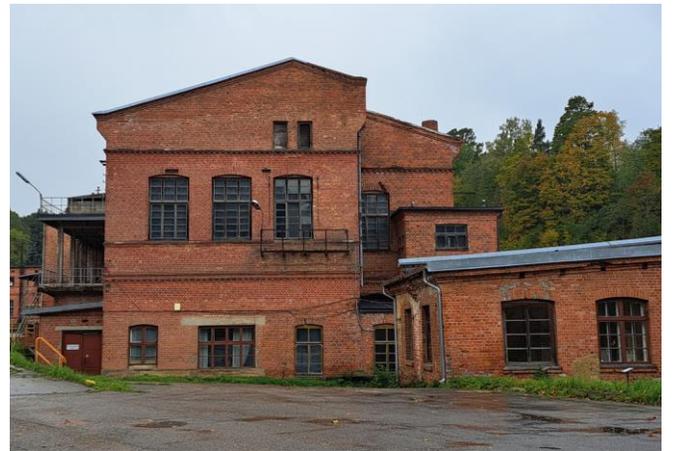
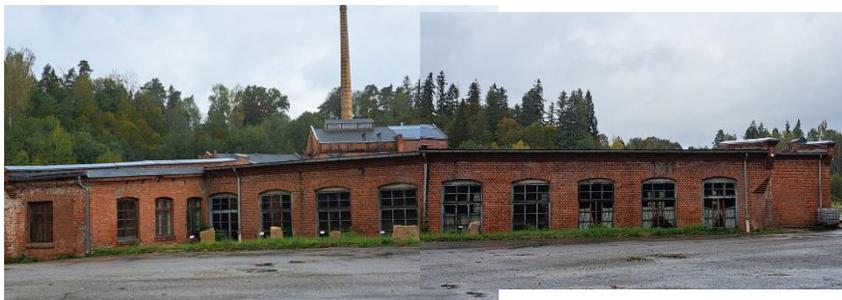
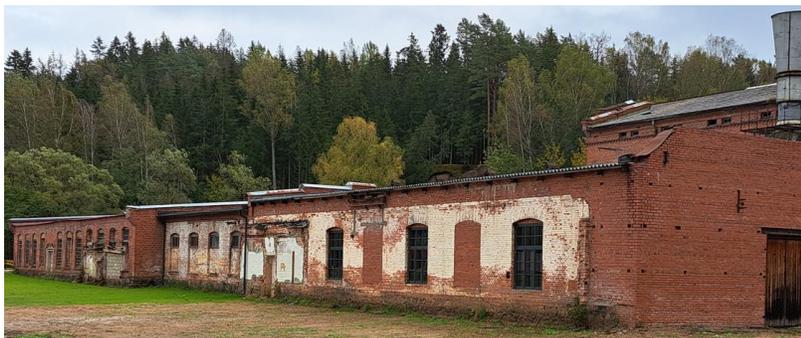
Ēkas (012) fasādes

Lai arī ēka būvēta ilgākā laika posmā, kā arī pārbūvēta, kopumā tā rada vienota kompleksa iespaidu, jo visas ēkas daļas ir būvētas no sarkaniem māla ķieģeļiem, ievērojot vienotu 19.gs. industriālo ēku arhitektūrai raksturīgi stilu. Atsevišķām ēkas daļām ir izveidoti nelieli fasādes dekori, kā arī dekoratīvas ķieģeļu dzegas un logailu pārsedžu ķīļveida mūrējums, kam analogi atrodami arī citās papīrfabrikas ēkās.

Atsevišķi logi ir aizmūrēti ar sarkanajiem ķieģeļiem, kā arī ziemeļu fasādē redzamas nojaukto ēkas daļu vietas, atsedzot bijušās iekštelpu sienu apdares. Atsevišķi logi aizmūrēti ar ķieģeļiem. Reāli dabā saglabāts vēsturiskās ēkas būvobjekta ziemeļu sienas fragments, kas šobrīd izdalīts kā atsevišķa būve (kadastra apzīmējumu - 4211 002 0004 037). Ēka ir bijusi savienota ar blakus esošo remontu mehānisko cehu (kadastra apz. 4211 002 0004 007) otrā stāva līmenī ar galeriju.

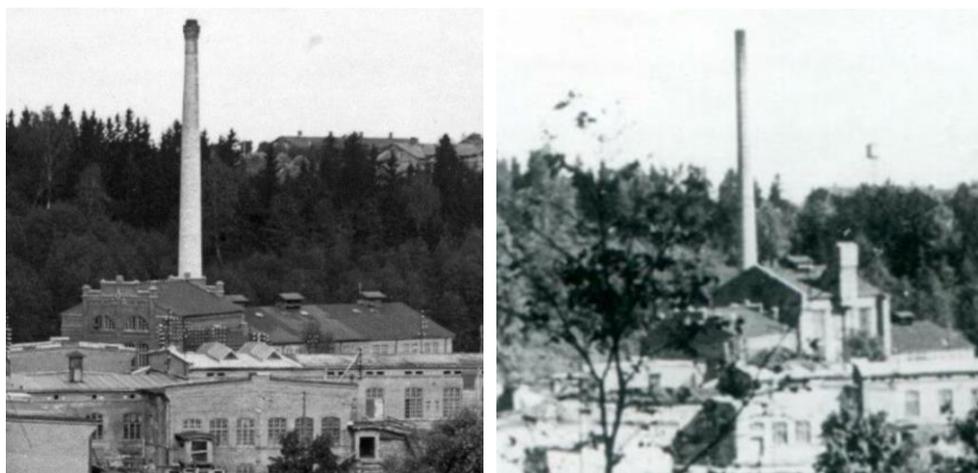
61., 62. attēls. 1920-1934.gada fotogrāfijas fragments un 1938.gada fotogrāfijas fragments

Ēkas ziemeļaustrumu ēkas daļa sākotnēji ir bijusi būvēta kā divstāvu celtne, un iespējams ir senākā ēkas daļa. Vēl 20.gadsimta sākuma fotoattēlos vizuāli dominē un augstāka ir ēkas dienvidrietumu daļa, un tikai 1938.gada fotoattēlā ēkas ziemeļaustrumu daļa ir izbūvēta pašreizējā augstumā, faktiski sasniedzot četrstāvu ēkas augstumu.

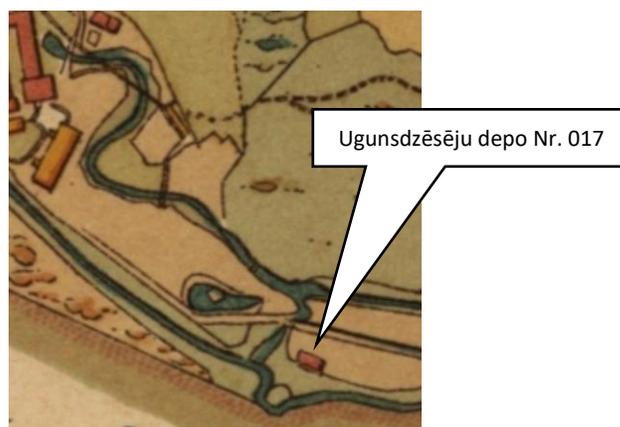
64. attēls. Ēkas novietojums 1899.gada plānā.

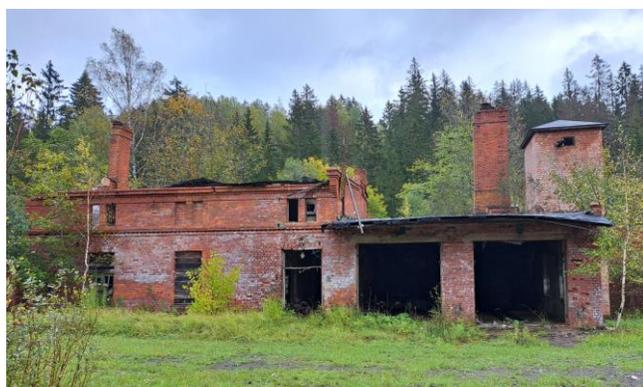
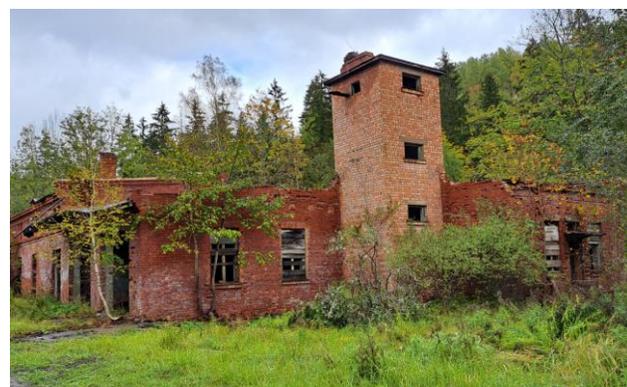
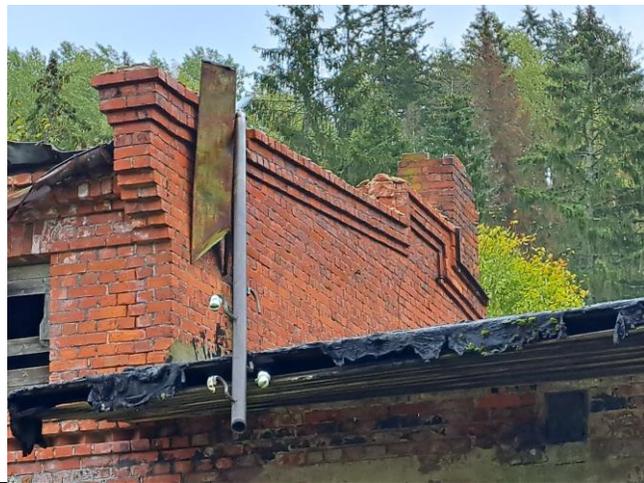
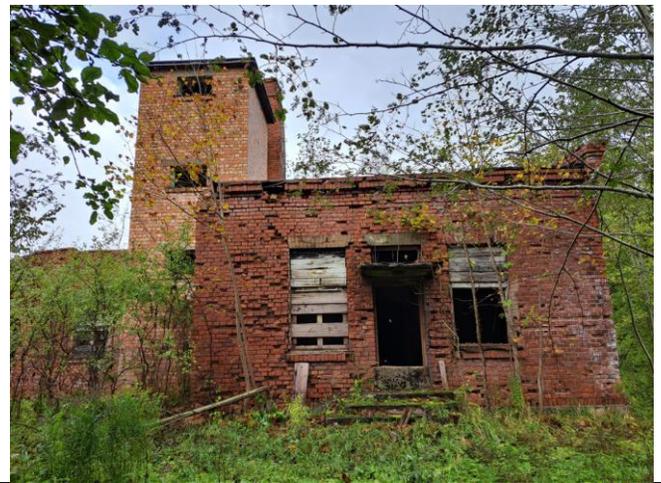
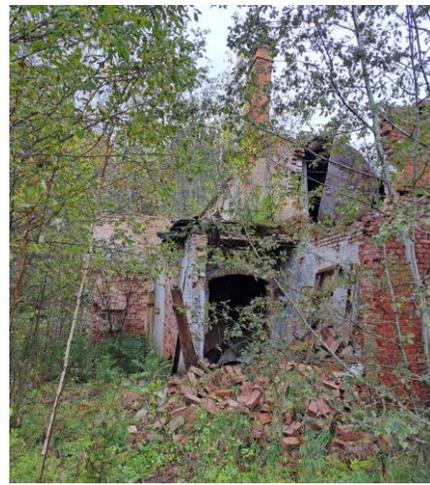
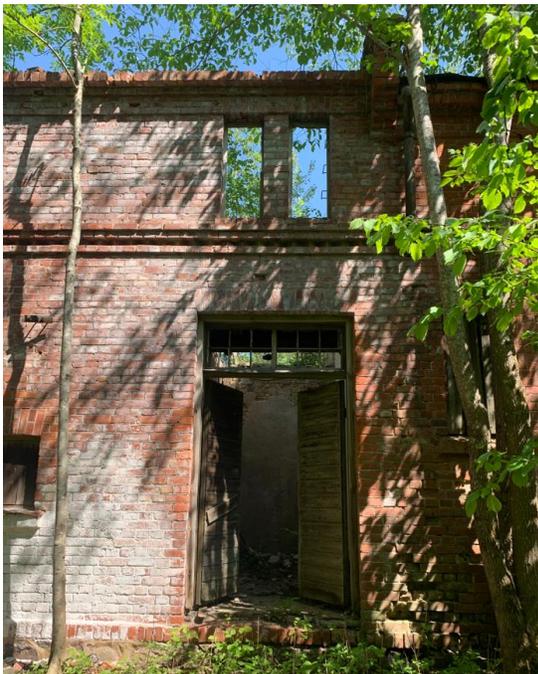
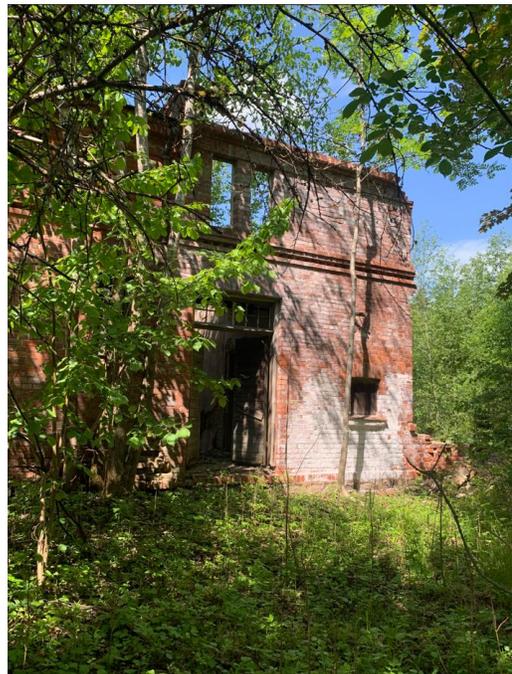
Ēkas fasādes

**Ēkai nav veikta ēkas tehniskā apsekošana, bet tā šobrīd ir ļoti sliktā tehniskā stāvoklī** – pilnībā ir sabrukusi ēkas ziemeļu daļa, iebrucis jums un daļēji koka starpstāvu pārsegums, nodrupušu ārsienu ķieģeļi.

Ēka būvēta 19.gs. beigās. Ēkai izbūvēti granīta laukakmeņu pamati, bet pati ēka būvēta no sarkaniem māla ķieģeļiem. Pirmsšķietami, ka ēkas ziemeļu daļa ir senāka, bet tās dienvidu daļa ar torni piebūvētās vēlāk, kā arī pārbūvētas ugunsdzēsības depo vajadzībām arī 20.gs. vidū, ierīkojot garāžas vārtus ar dzelzsbetona pārsedzēm. Senākajā ēkas daļā ir redzams koka starpstāvu pārsegums ar koka sijām, bet ēkas garāžas daļā – ķieģeļu velves ar tērauda sijām.

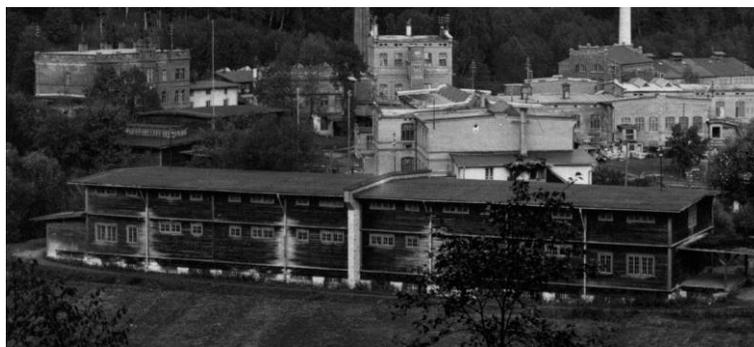
Ēka būvēta 19.gs. beigās, kā divstāvu koka noliktava (spīķeris), ar mūra pagrabstāvu, vai tolaik iedziļinātu pirmo stāvu attiecībā pret Pilsoņu ielu. Ēkai bijis izbūvēts divslīpju lēzens jumts. Tās arhitektūra vairāk līdzinās Līgatnes strādnieku ciemata ēku arhitektūrai, bet mazāk pašas papīrfabrikas ēku arhitektūrai, kur dominē sarkanā ķieģeļu mūra ēkas.

69. attēls. Koka noliktavas ēka (spīķeris) pie Pilsoņu ielas, 1920.-1934. gada fotogrāfijas fragments.

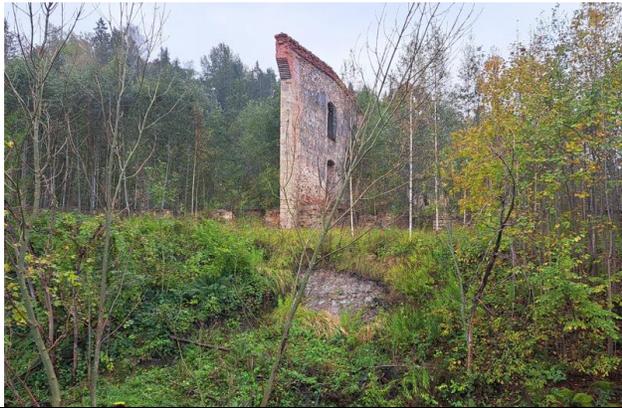
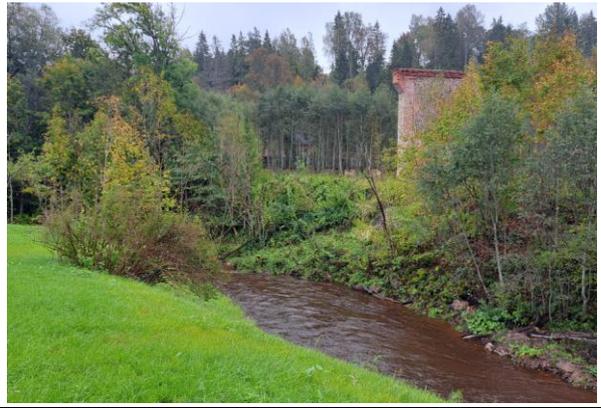
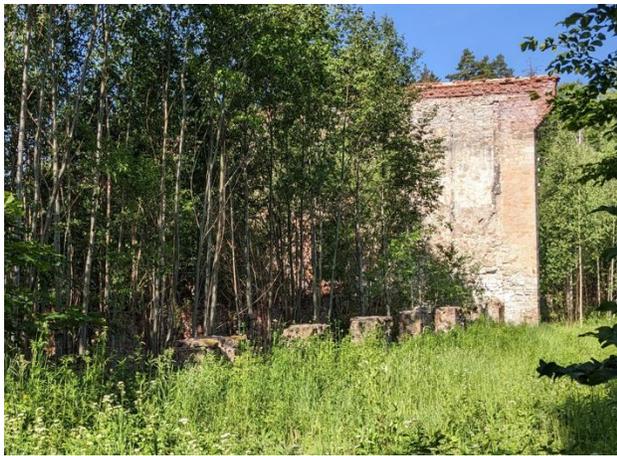
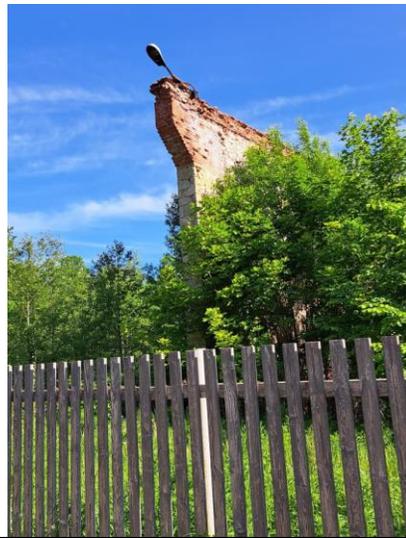
Ēkas esošā siena

**Ēka dabā reāli vairs nepastāv, no tās saglabājušies tikai pamati un mūra šķērssienu (ugunsmūris), kas atdalīja divas atsevišķas noliktavas daļas, jo pati noliktavas ēka bija būvēta no koka, kā tas attēlots 1899.gada plānā (skat.60.attēlu) un redzams 20. gadsimta sākuma fotoattēlos.**

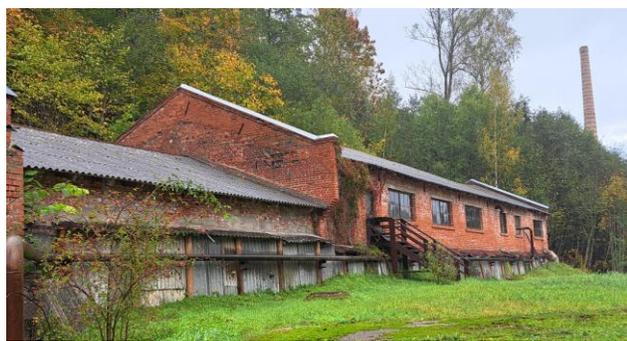
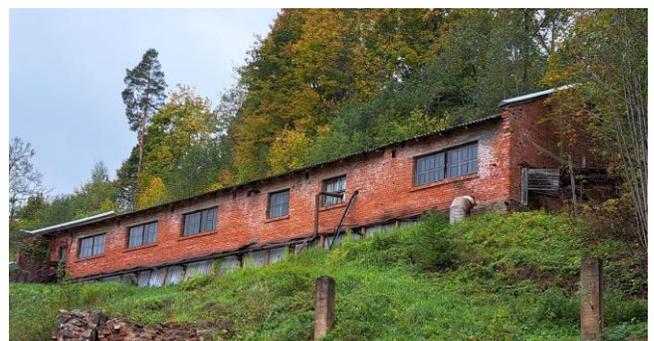
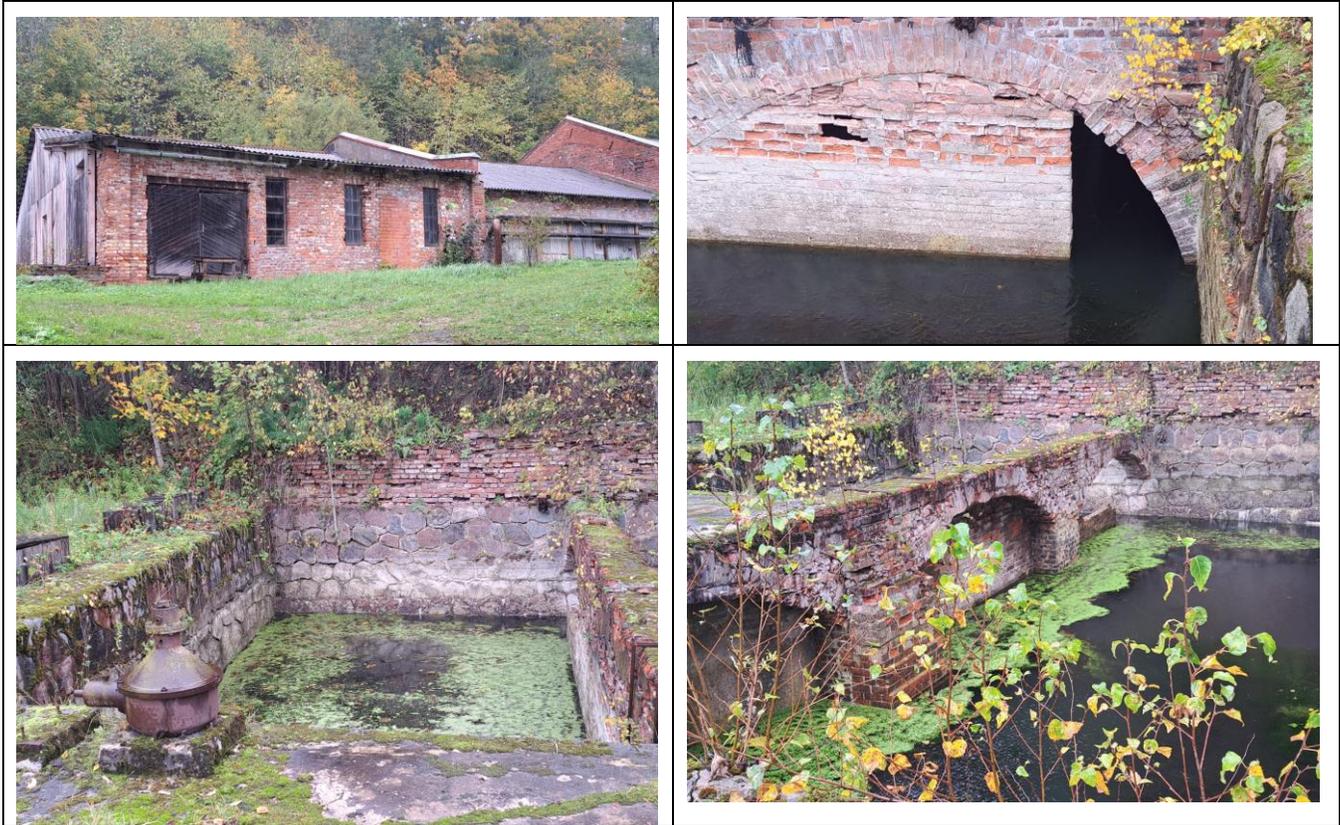
Ēkas fasādes

Pamatēka būvēta 19.gs. beigās. Ēkai izbūvēti granīta laukakmeņu pamati, bet pati ēka būvēta no sarkaniem māla ķieģeļiem. Ēkas dienvidu galā izbūvēti atsevišķi baseini ūdens nostādināšanai/attīrīšanai, kas pagraba līmenī ir savienoti ar iekštelpām un galveno ražošanas korpusu.

Ēka 20.gs. vidū (iespējams 1946.gadā) pārbūvēta, par ko liecina gan ēkas ziemeļu daļā esošas logu dzelzsbetona pārsedes, gan ķieģeļu mūrējums ēkas dienvidu gala sienā, jo ir paaugstināta divslīpju jumta kore. Ēkas iekštelpas netika apsektas. Lai konkretizētu ēkas autentiskuma pakāpi, nepieciešams veikt padziļinātu un detalizētāku ēkas izpēti.

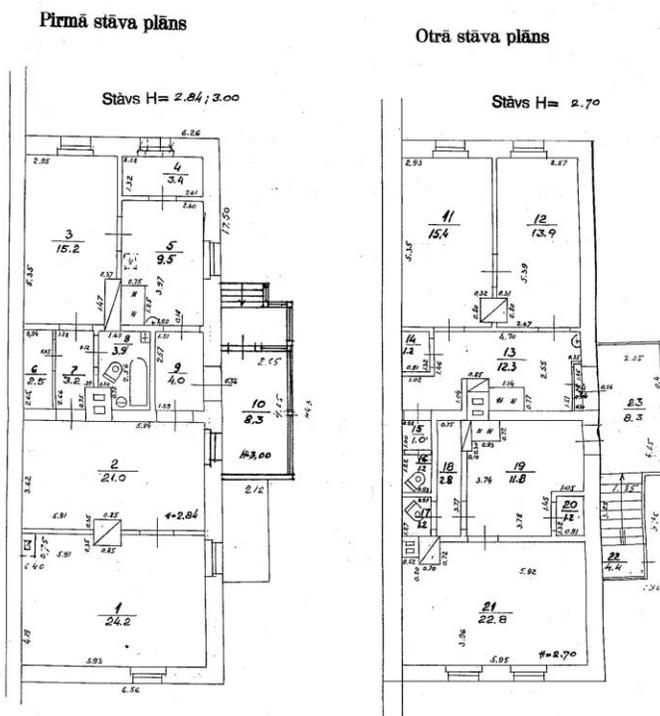
75., 76. attēls. Ēkas stāvu plāni. Avots: Ēku inventarizācijas lietu informācija, 2001.gads

Ēkai 2023.gada maijā ir veikta AMI (AMI izstrādātājs - SIA "Royal design generation"). AMI rezultātā ir secināts, ka ēkā veiktas vairākas pārbūves, kuru rezultātā zudušas oriģinālās būvdetaļas, kas aizvietotas ar sekundāriem būvizstrādājumiem. Ēkas sliktā tehniskā stāvokļa dēļ visas oriģinālās un sekundārās būvdetaļas, piemēram, logi, krāsns, telpu apdare, ir bojātas, atrodas sliktā tehniskā stāvoklī vai ir zudušas. Ēkai nav augstas mākslinieciskās vērtības.

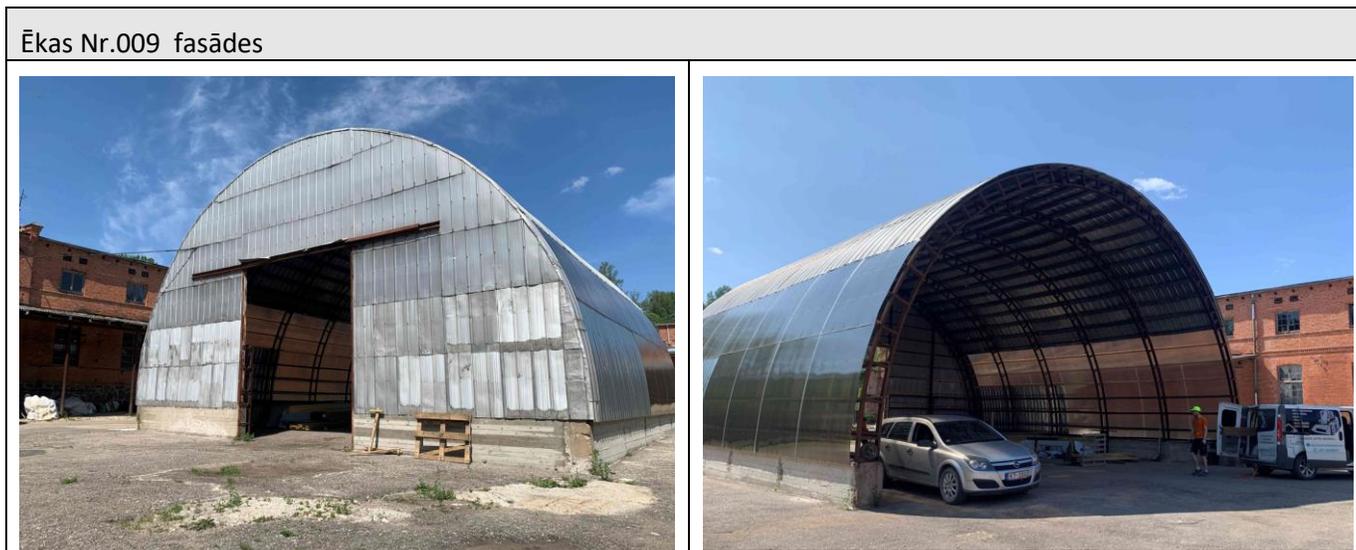
Ēkas konstruktīvo elementu apraksts: būves pamati – dzelzsbetons/betons; būves ār sienas – metāla konstrukcijas; būves jumts – metāla loksnes. Ēkai ir ierīkota nepieciešamā inženierapgāde - elektroapgāde. Ēka tiek izmantota saimnieciskai darbībai.

Ēka vizuāli apsekota 2023.gadā (jūnijā un oktobrī), veicot ēkas fotofiksāciju. Ēka būvēta 20.gadsimta 80.tajos gados kā noliktavas ēka – tipveida metāla angārs.

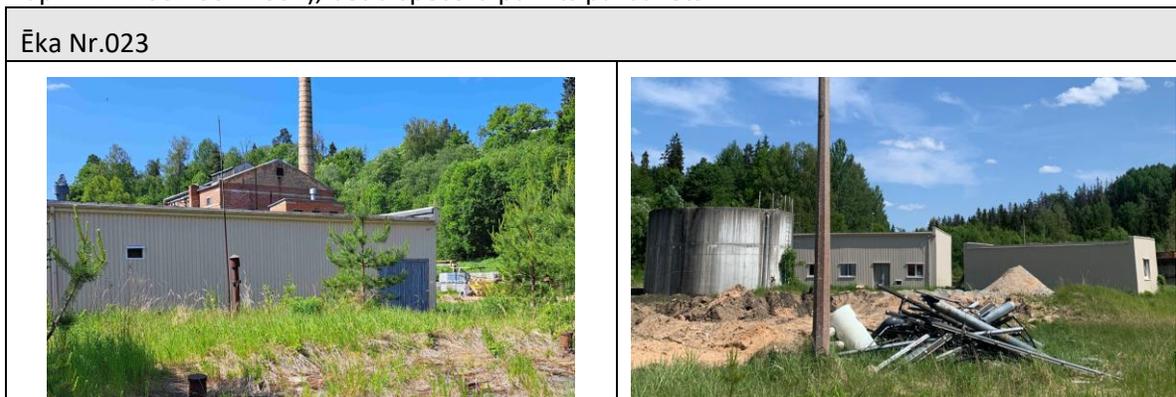
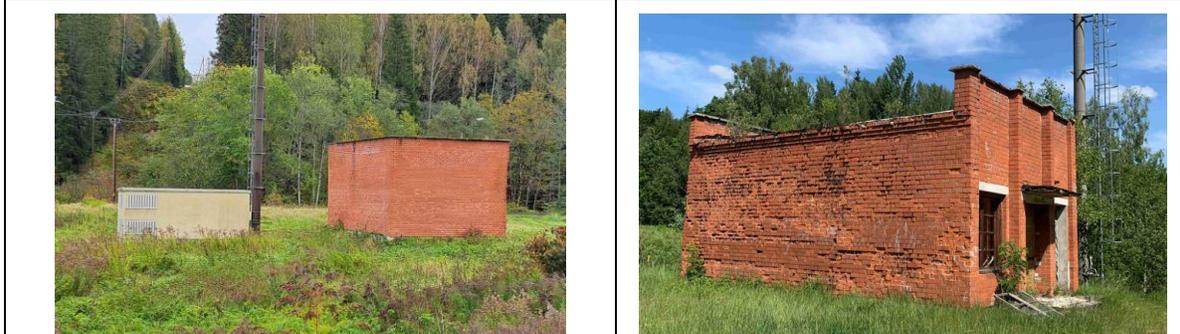
Ēka Nr.026

Ēku konstruktīvo elementu apraksts: būves pamati – dzelzsbetons/betons; būves ār sienas – ķieģeļu mūris; pārsegums - dzelzsbetons/betons; būves jumts – gumijotie lokšņu materiāli / ruberoīds.

Ēkas vizuāli apsekotas 2023.gadā (jūnijā un oktobrī), veicot ēku fotofiksāciju. Abas ēkas netiek saimnieciski izmantotas. Blakus ēkai ar kadastra apzīmējumu 4211 002 0004 026 (transformatoru apakšstacija) ir uzbūvēta jauna transformatoru apakšstacijas ēka, ar adresi Pilsoņu iela 1D (kad. apz. 4211 002 0042 001), bet dispečeru punkts pārbūvēts.
