## ĒKU KULTŪRVĒSTURISKĀ IZPĒTE

### Līgatnes papīrfabrikas apbūvei Līgatnē, Pilsonu ielā 1

Izstrādātājs: SIA „METRUM”, reģ. Nr.40003388748, Ģertrūdes iela 47-3, Rīga, LV-1011  
Projekta vadītāja: Māra Kalvāne

Rīga 2023

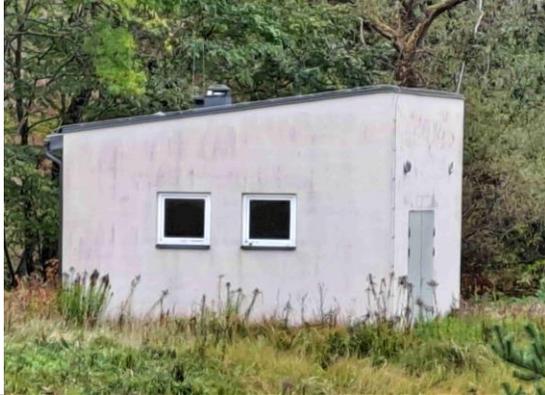
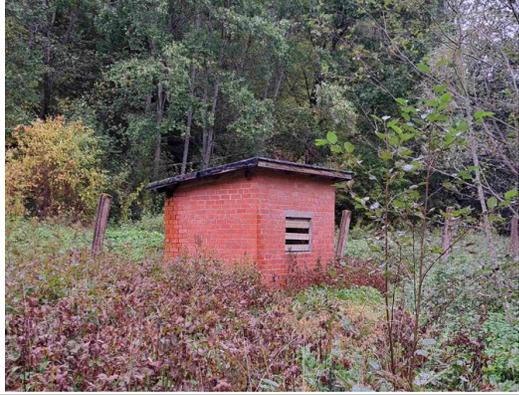
Ēka Nr.033	Ēka bez kad. apz.

Ēka ar kadastra apzīmējumu 4211 002 0004 033 ir esoša kanalizācijas sūkņu stacijas ēka (pašvaldības īpašums), bet ēka ar kadastra apzīmējumu 4211 002 0004 018 – tehniska rakstura ēka (pamesta, netiek saimnieciski izmantota).

Ēka ar kadastra apzīmējumu 4211 002 0004 018 ir 20.gs. otrajā pusē būvēta sarkano ķieģeļu ēka, šobrīd sliktā tehniskā stāvoklī. Netālu no tās atrodas vēl viena tehniska rakstura sarkano ķieģeļu būve, kas arī šobrīd netiek izmantota (skat. attēlu – ēka bez. kad. apz.).

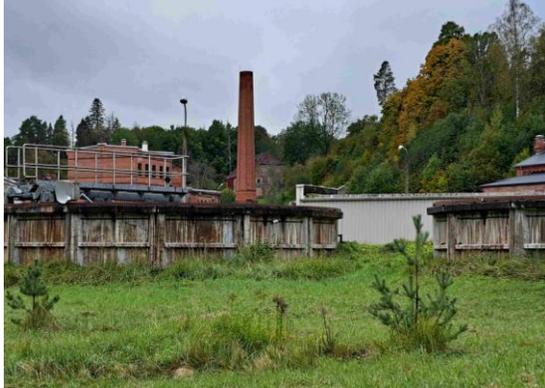
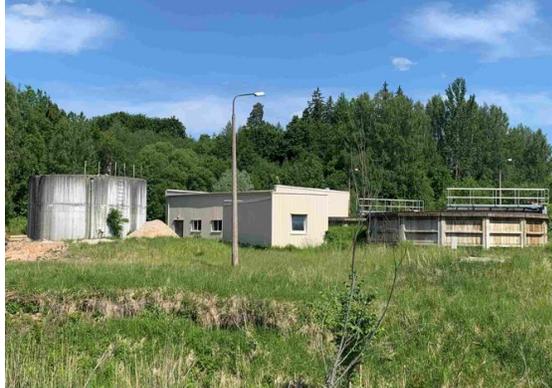
Bij. notekūdeņu attīrīšanas ietaises

Teritorijas vidus daļā atrodas bij. notekūdeņu attīrīšanas iekārtas, kuras vairs netiek izmantotas.

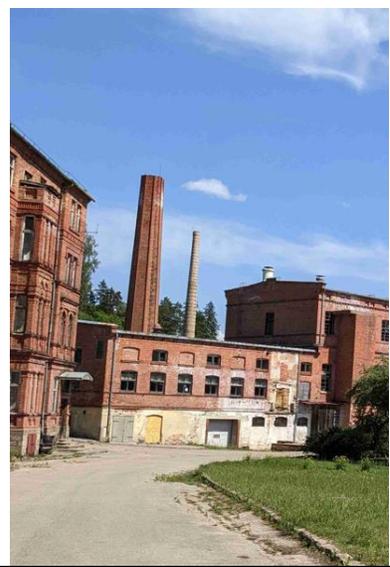
Skurstenis Nr. 051 ir arhitektoniski visizteiksmīgākais un, iespējams, arī vecākais. Tas ir būvēts vienlaicīgi ar Vidusfabriku 19.gs. vidū vai beigās, un ir izcils industriālā mantojuma un eklektisma stila novirziena - "ķieģeļu stila" paraugs. Skurstenis būvēts uz izteiksmīgas četrstūra pamatnes plānā un daudzšķautņainu skursteņa stāvu. Ņemot vērā analizēto kartogrāfisko, foto un dažādus rakstisko avotu materiālus, skursteņa Nr.051 būvniecība datējama vismaz ar laika periodu no ~1880. gada līdz 1899. gadam. To apliecina gan 1899.gada plāns, gan fabrikas fotoattēls no 1882.gada, kurā jau ir redzama skursteņa būve.

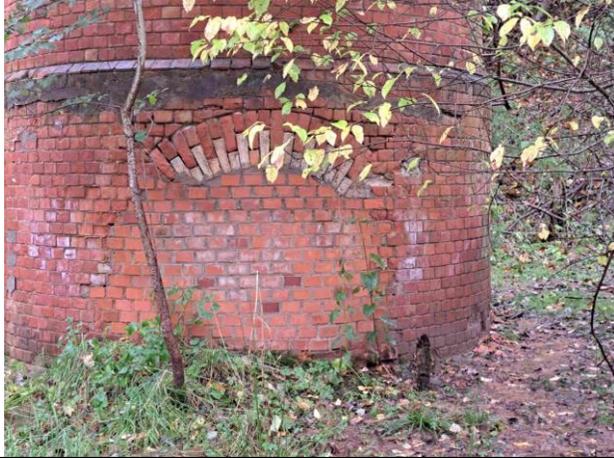
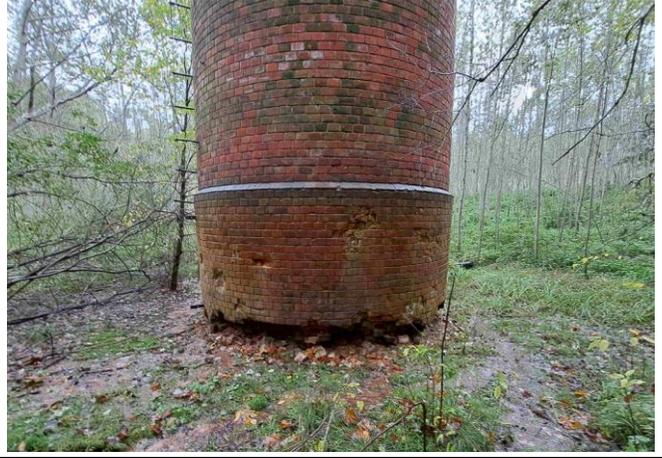
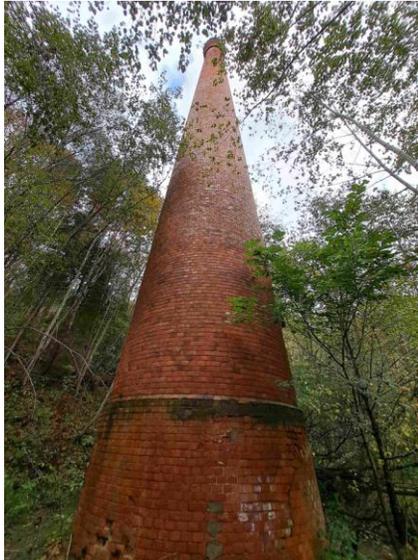
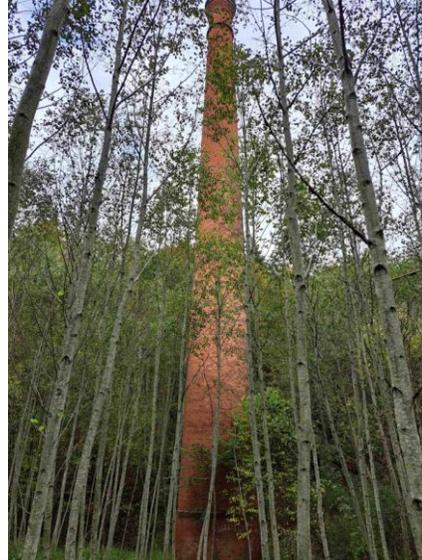
Skurstenis Nr. 053 ir daļa no bijušās Lejas (Beiverk) fabrikas daļas, kas atradās teritorijas ziemeļu daļā un nav saglabājusies. Skurstenis ir vienīgā būve, kas pilnībā saglabājusies šajā vietā (skat. 89.attēlu). Lejas (Beiverk) fabrikas daļas būvniecība tika uzsākta ~1860.gadu. Bet skurstenis, iespējams, tika būvēts vienlaicīgi ar Lejas (Beiverk) fabrikas otro kārtu, kas tika pabeigta 1895.gadā. Skurstenis ir būvēts no sarkaniem māla ķieģeļiem, plānā apaļas formas.

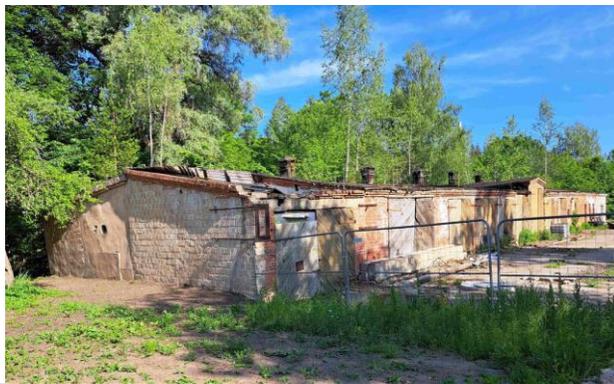
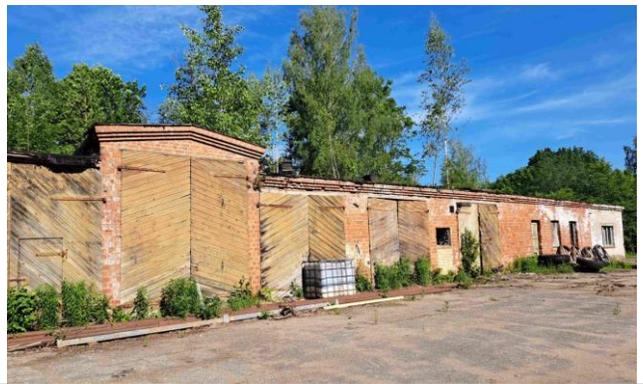
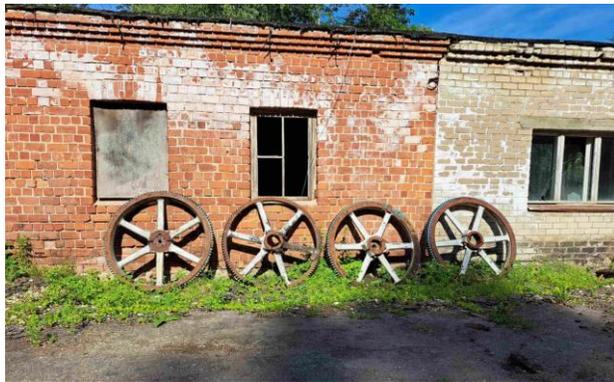
Ēkas fasādes

Ēkas vizuāli apsekotas 2023.gadā (jūnijā), veicot ēku fotofiksāciju. Ēkas būvētas 20.gadsimta vidū (50.-70.tie gadi), kā garāžu, darbnīcu un noliktavu ēkas. Ēkām nav īpaša arhitektoniska vai mākslinieciska vērtība, šobrīd tās uzskatāmas par vidi degradējošām būvēm.

Ēkām nav veikta ēkas tehniskā apsekošana, bet garāžas ēka ir sliktā tehniskā stāvoklī.

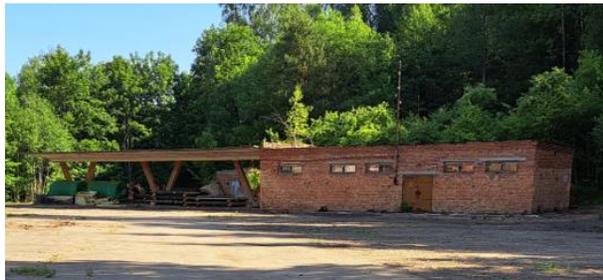
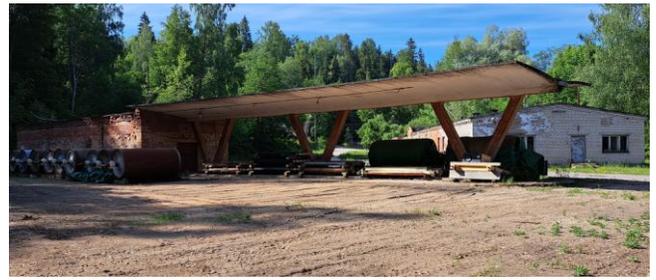
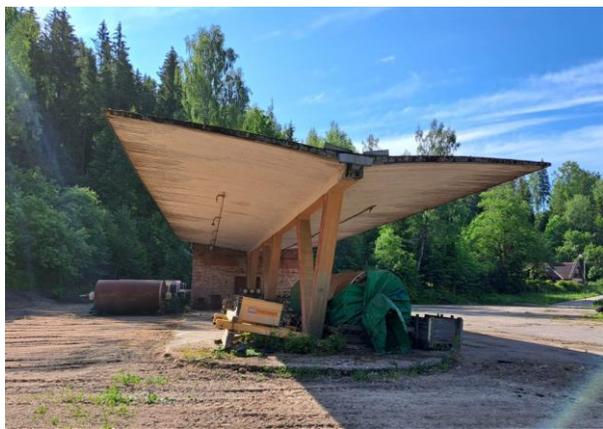
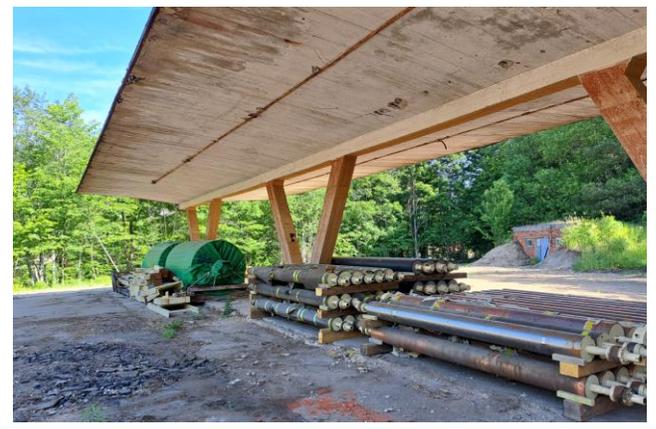
Ēkas fasādes

Ēka vizuāli apsekota 2023.gadā (jūnijā), veicot ēkas fotofiksāciju. Ēka būvēta 20.gadsimta 60.-70.tajos gados, kā noliktavas ēka ar nojumi. Tipoloģiski nojume sākotnēji varēja kalpot arī kā degvielas uzpildes stacija. Arhitektoniski vērtīgākā ēkas daļa ir tieši monolītā betona nojume, kas balstīta uz slīpā leņķī izbūvētām dzelzsbetona kolonnām.

Ēkai nav veikta ēkas tehniskā apsekošana.
